シリカジャパン有限公司 御中

株式会社 中研コンサルタント  
技術本部 船橋技術センター  
材料部 分析評価グループ  
〒274-0153 千葉県船橋市豊富町 585  
TEL 047(457)3628 FAX 047(457)6284

## コンクリートコアから発生するアンモニアガスの測定結果報告書

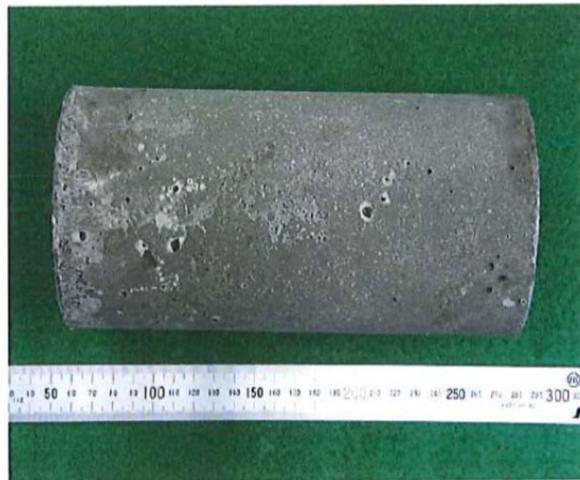
写真-2 入荷時外観(シリカホワイトあり)

### 1. 試料 シリカホワイト混入

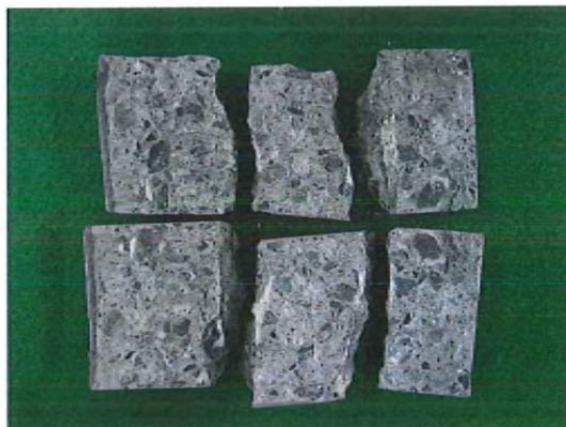
写真-3 コンクリートコア割裂状況

①コンクリートコアを写真-3のように6片に割裂して、フレッシュな面を露出させる。

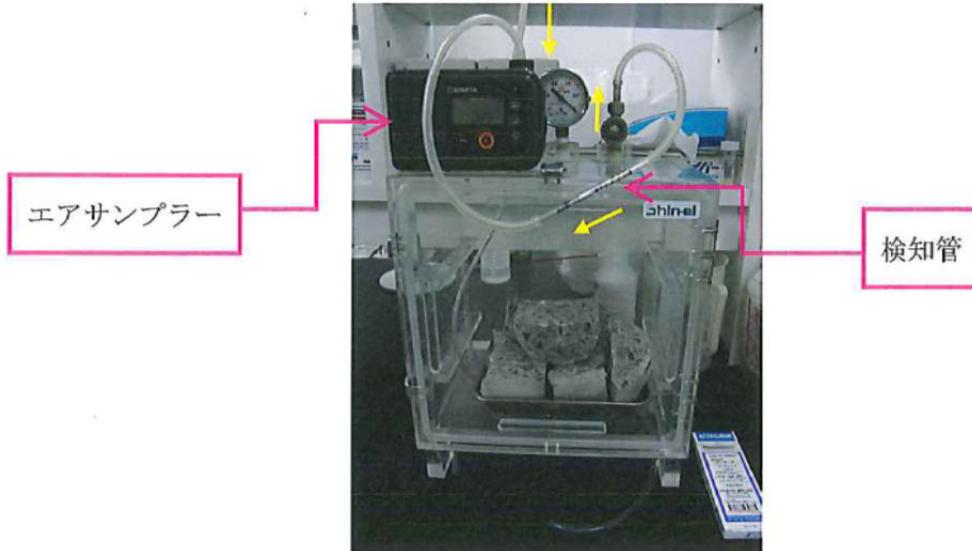
- ②コンクリートの総重量を測定後、密閉できるデシケーターに入れて24時間密閉し、デシケーター内の気体を平衡状態にする。
- ③デシケーターにアンモニアガス検知管<sup>\*2</sup>とエアサンプラーを取り付け、測定を開始する。測定はアンモニアガス検知管の推奨使用方法に準拠し、エアサンプラーによって24L(25℃)の気体を連続吸引(0.2L/min×2時間)した。

写真-4 アンモニアガス濃度測定状況 (黄色の矢印はエアの流れる方向)
